延河流域 2013 年 7 月连续暴雨下淤地坝 毁坏情况调查与评价

摘要: [目的] 查明 2013 年 7 月延河流域连续出现的 5 次范围广, 历时长, 量级大的强降雨条件下淤地坝的运行及毁坏情况。[方法] 对延河流域 3 县区 15 个小流域 45 座淤地坝进行实地考察。[结果] 被调查淤地坝中 35 座经受住了暴雨洪水的袭击。遭毁坏的 10 座淤地坝中 9 座为已淤满变为耕地的“闷葫芦”坝(一大件)及 1 座新建坝。而尚未淤满正在发挥作用的淤地坝以及新旧结合的坝系大多数都正常运行。[结论] 延河流域该次淤地坝毁坏的直接原因是高强度和持续集中降雨造成的超标准暴雨洪水, 同时淤地坝在建设、运行和管理方面也存在诸多问题。

Investigation and Evaluation on Check Dams Damaged Condition Under Continuous Rainstorm in Yanhe River Basin in July 2013

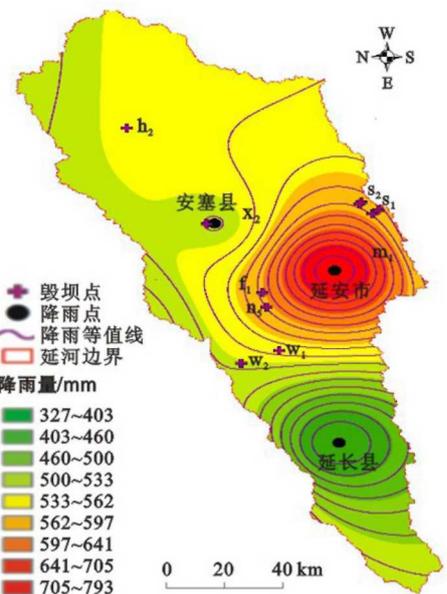
附图7 延河流域2013年7月降雨量分布(251页)

可见,每次暴雨事件的暴雨中心并不一样。通过汇总延河流域3县区整个7月份的降雨资料,7月份暴雨中心位于延安市宝塔区,降雨量高达792.9 mm,是其常年全年平均降雨量的一倍多;延安市西北部的安塞县降雨量524 mm,而延长县为327 mm。按照降雨量级大小,延安市宝塔区为暴雨高值区,安塞县为暴雨中值区,延长县为暴雨低值区(附图7)。

在 2013 年 7 月暴雨下的运行与毁坏情况的调查(表 3),并结合附图 7 可知,大体上是距离暴雨中心区越近

的淤地坝损毁较多且较严重;反之,则损毁较少,程度也较轻。调查中发现造成此次淤地坝垮坝的直接原因是高强度和集中降雨造成的超标准暴雨洪水,就淤地坝本身的建设、运行和管理而言,也存在诸多问题。
